Revista de difusió  
de la Recuperació  
del Patrimoni  
Artístic Valencià

# Castillo de La Mola

(Novelda. Alicante)

## Restauración de un tramo de las murallas

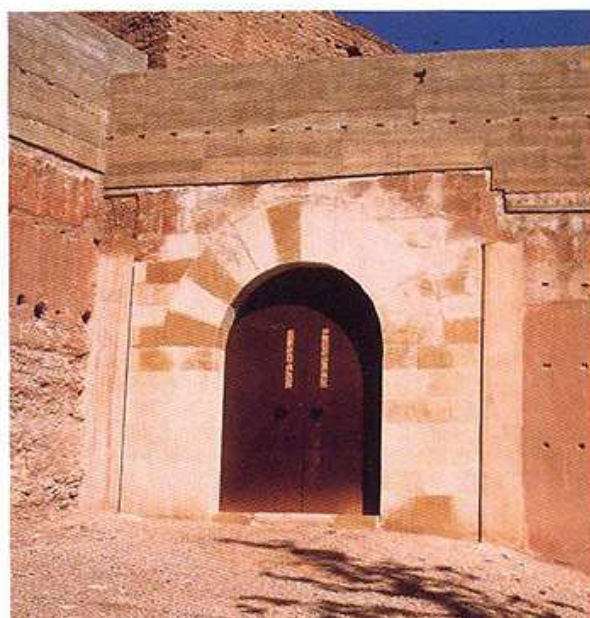
Vista del estado de la puerta y parte de la muralla tras los trabajos de recuperación.

De esta manera se reconstruyó la portada, cuyo hueco fue cerrado mediante una puerta de dos hojas con postigos. Construidas en chapa de acero corten que, una vez oxidado tras pocas semanas de exposición a la intemperie, ofrece ahora un color y textura de gran calidez. ■
