> Santiago Varela Botella  
Arquitecto

# Castillo de La Mola

(Novelda. Alicante)

## Restauración de un tramo de las murallas

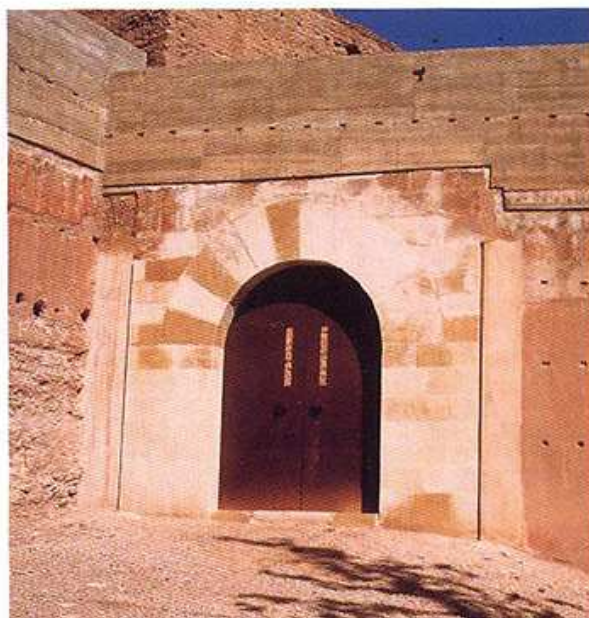
Vista del estado de la puerta y parte de la muralla tras los trabajos de recuperación.

La actuación prevista en el proyecto y llevada a la realización práctica, ha consistido en la recuperación de la geometría y el volumen de los lienzos de murallas. Tanto la sección horizontal como la altura máxima de los muros se podía reconocer en los indicios existentes. También la limpieza de los remates de los cubos permitió aflorar su altura inicial y la existencia de los pavimentos de cal que determinan el plano superior.

Para la reposición de las fábricas de tapial se utilizó un hormigón pobre, preparado en central, vertido en el interior de los encofrados preparados expresamente siguiendo el despiece igual a las cajas de origen y respetando la existencia de las agujas de sujeción de las tablas. Los remates son paramentos lisos y continuos que proporcionan al conjunto una imagen de masa homogénea, formada por cuerpos articulados mediante amplios paños lisos y formas cúbicas elementales.

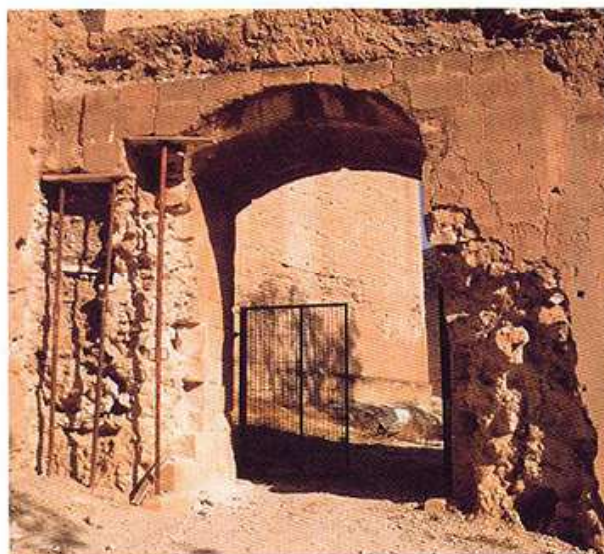
Diverso estado de conservación ofrecían estos elementos. Desmoronamientos de partes de muro y desaparición de la fachada de sillería en la cara exterior de la puerta. Reparaciones de cronología reciente, con añadidos de diversas características, en especial ladrillo cerámico y enlucidos de cemento, es alguna de las patologías más usuales.

Vista del estado de la puerta previo a su restauración.

La restauración de la puerta ha tenido dos fases. La primera, la limpieza y restauración de la sillería existente. La otra pasa por la reconstrucción de la fachada exterior, de la que se carecería de imagen formal. Para su reconstrucción se llevó a cabo un análisis de los materiales próximos. De una parte los que proporciona el mismo hueco, se contaba con los sillares de arranque de las jambas, así como la hilada situada por encima de la estructura de la puerta; también quedaba íntegra la bóveda circular de perfil rebajado en el interior de la masa del muro. Por otra parte, las puertas

De esta manera se reconstruyó la portada, cuyo hueco fue cerrado mediante una puerta de dos hojas con postigos. Construidas en chapa de acero corten que, una vez oxidado tras pocas semanas de exposición a la intemperie, ofrece ahora un color y textura de gran calidez. ■
