> Santiago Varela Botella
Arquitecto

Castillo de La Mola

(Novelda, Alicante)

Restauración de un tramo de las murallas

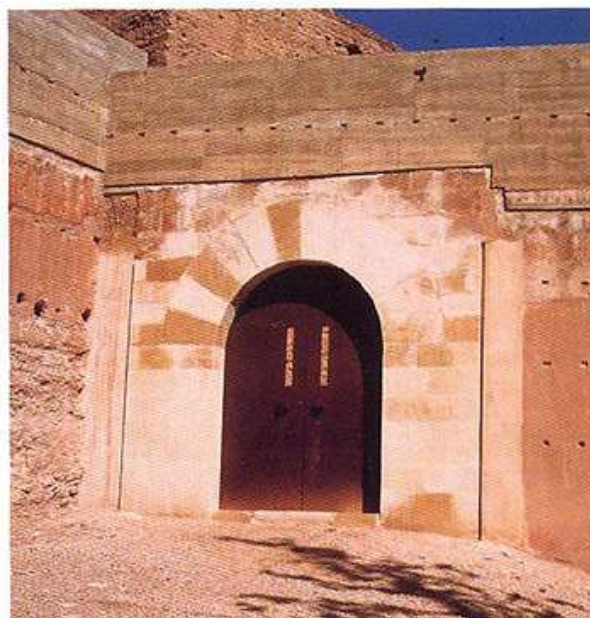
Vista del estado de la puerta y parte de la muralla tras los trabajos de recuperación.

De esta manera se reconstruyó la portada, cuyo hueco fue cerrado mediante una puerta de dos hojas con postigos. Construidas en chapa de acero corten que, una vez oxidado tras pocas semanas de exposición a la intemperie, ofrece ahora un color y textura de gran calidez. ■
