Intervenciones arqueológicas en la provincia de Alicante. 2011

| Denominación de la intervención: | C/ San Roque, 18 |
| Municipio: | Novelda |
| Tipo de intervención: | Excavación arqueológica |

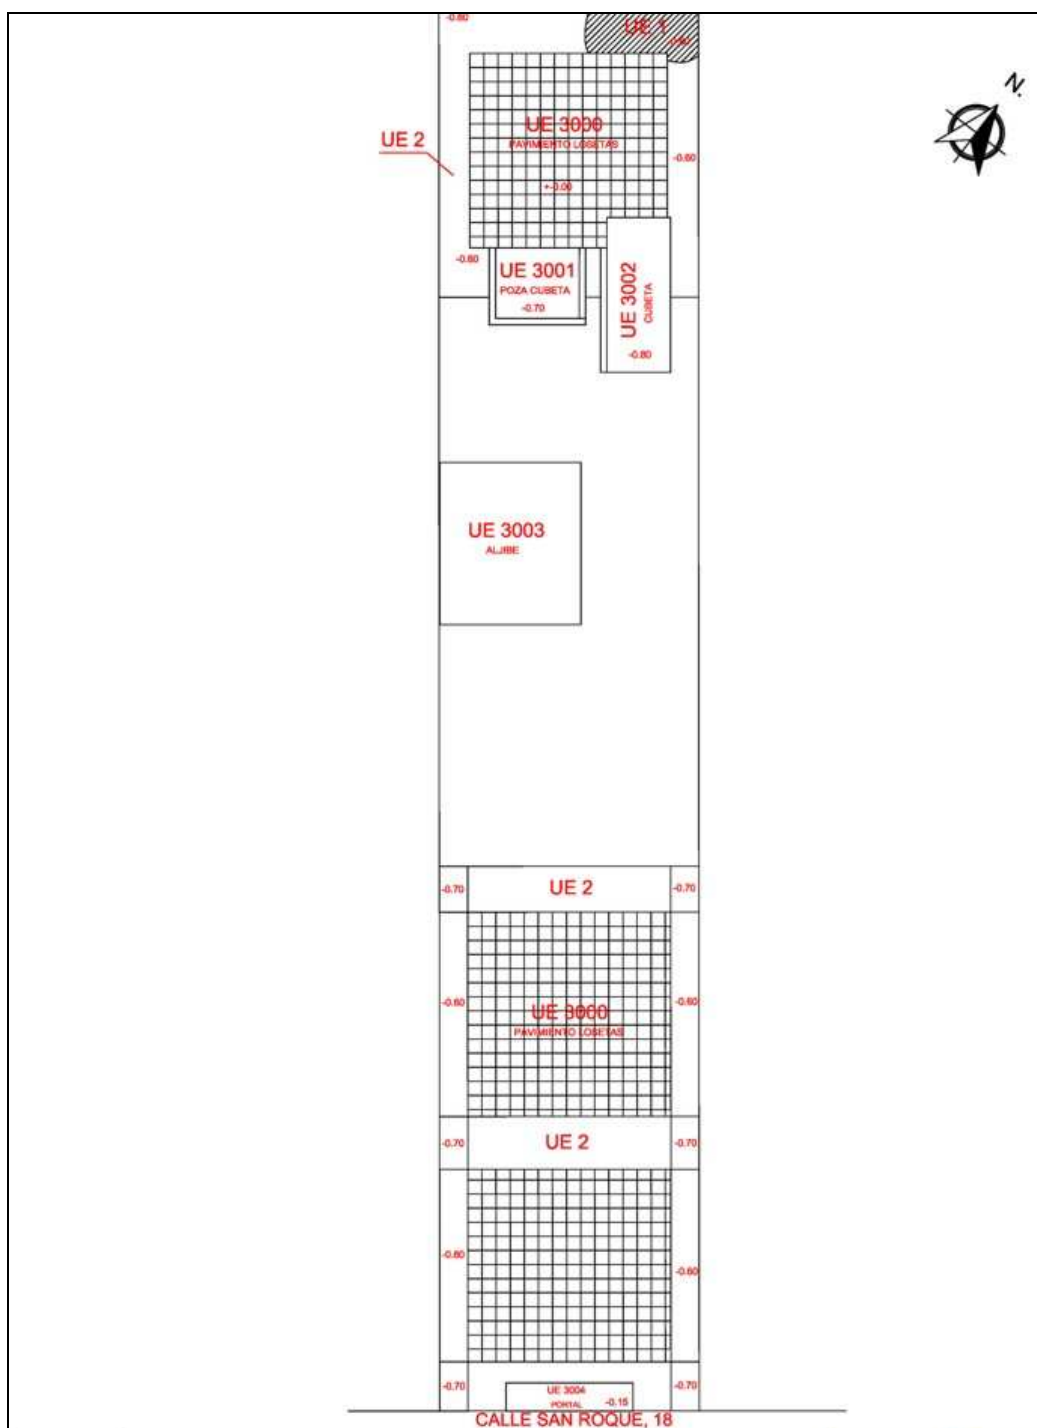
| PROMOTOR | Mª CARMEN PALAZÓN SÁNCHEZ | 1:80 | 11 / 07 / 2011 | -5- |

| SITUACIÓN | NOVELDA, ALACANT | PLANTA HALLAZGOS | | |

Además, se documentó un pozo-cubeta de desagüe con material de desecho y aguas sucias (UE 3001), así como una cubeta de ladrillo enlucida (UE 3002), vinculada a la anterior, todo ello de la segunda mitad del siglo XX.

Por su parte, en la zona media del solar se localizó un aljibe (UE 3003) para recogida de agua de lluvia, perteneciente a la casa anterior, vivienda construida entre el siglo XIX y principios del siglo XX. Esta estructura fue sellada con el material de las

En relación a la puerta de acceso a la vivienda anterior, se registró un portal o umbral de piedra (UE 3004), que ocupaba la zona central del acceso a la vivienda. Acceso, por supuesto, contemporáneo en relación a dicha vivienda.

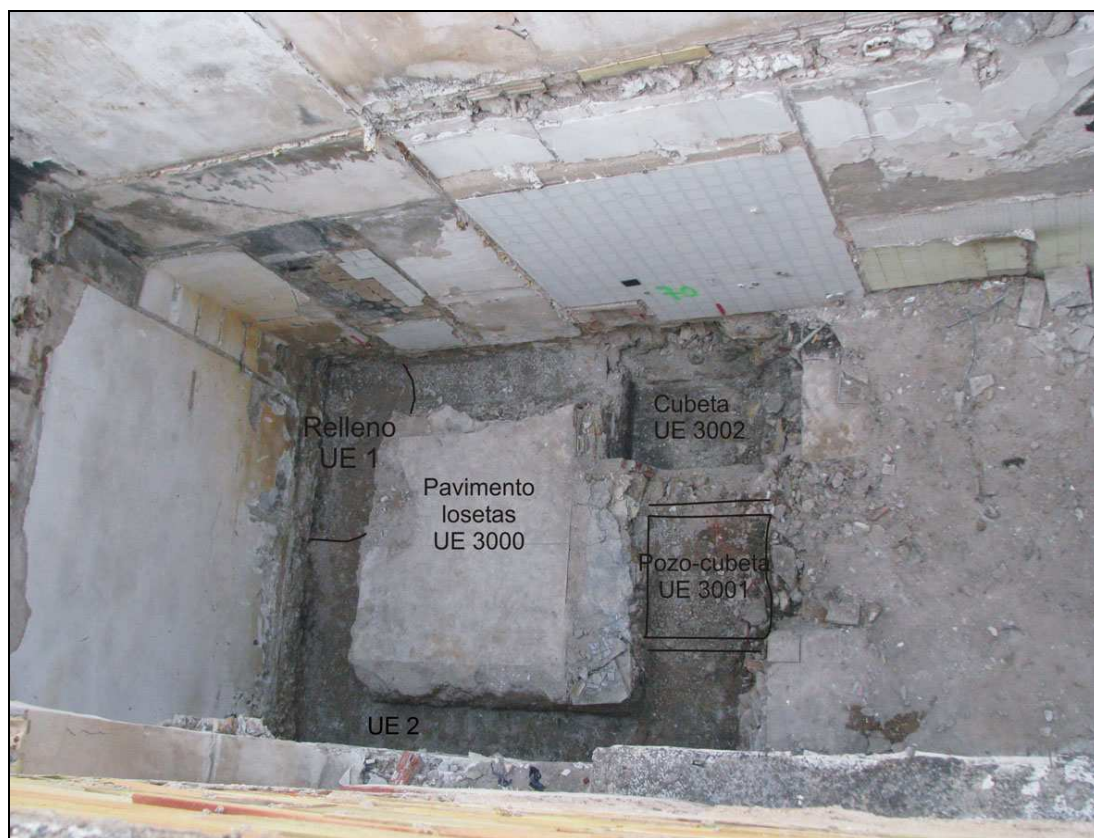
Vista cenital de la cimentación norte.

Se ha excavado en dos sectores del solar de la calle San Roque, 18 de Novelda. Por un lado en el sector norte del solar, donde se abrió una zanja perimetral de 0,70 m de ancho por unos 0,60 m de profundidad. En dicha cimentación se localizó, primero, la pavimentación de losetas hidráulicas de los años 50-60 del siglo XX (UE 3000), tras la cual apareció un relleno-vertedero con material arqueológico y material de obra (restos de yeso) en la esquina NE del solar (UE 1), en el que se pudo constatar la presencia de fragmentos cerámicos de los años 50, como fragmentos de platos, orzas, cazuelas y ollas. Junto a este material de mediados del siglo XX, se recuperó un fragmento de asa de un jarro islámico, posiblemente almohade. Este fragmento estaría entre la tierra agrícola que se echaría en el pequeño relleno.

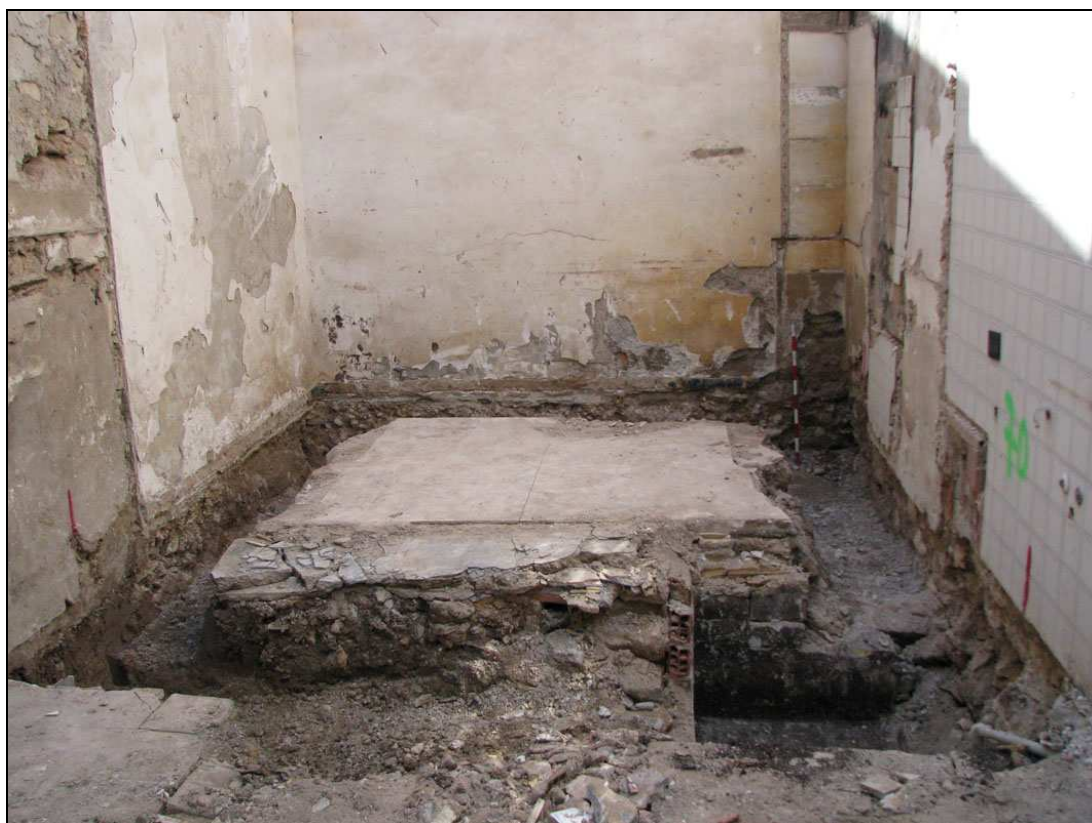
Vista de la cimentación norte al final de la intervención.

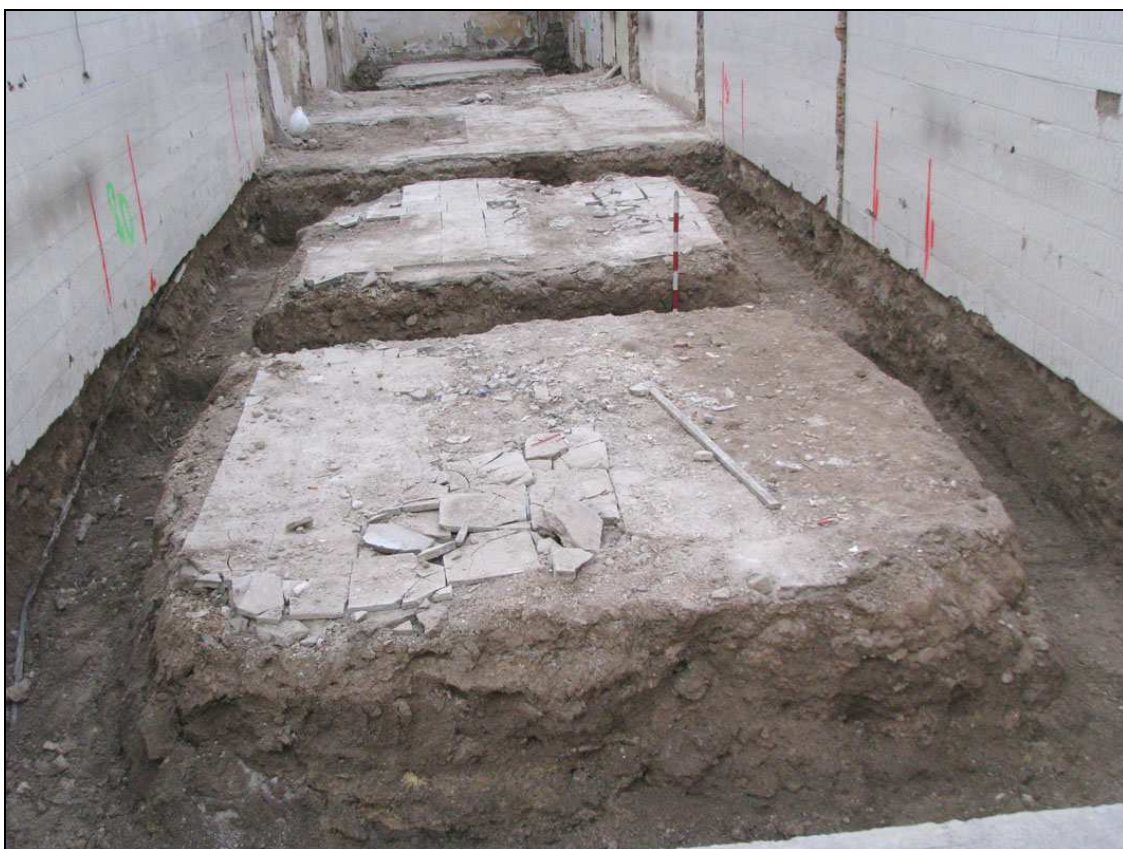
Vista final de la actuación. En primer plano, la cimentación sur.

En la zona de la fachada que da a la calle San Roque, se tuvo que excavar una cimentación de dos rectángulos, donde tras el pavimento de losetas hidráulicas sólo apareció tierra agrícola (UE 2), en la que únicamente se recogió un fragmento de boca de un jarro medieval.
